**OBIEKT:** *REMONT DACHU INTERNATU  
W KOŹMINIE WLKP*

**STADIUM:** *PROJEKT BUDOWLANY*

**REMONT I PRZEBUDOWA WIĘŻBY DACHOWEJ INTERNATU**

KOŹMIN WLKP, UL. STRZELECKA 2 (DZ.NR 1533)

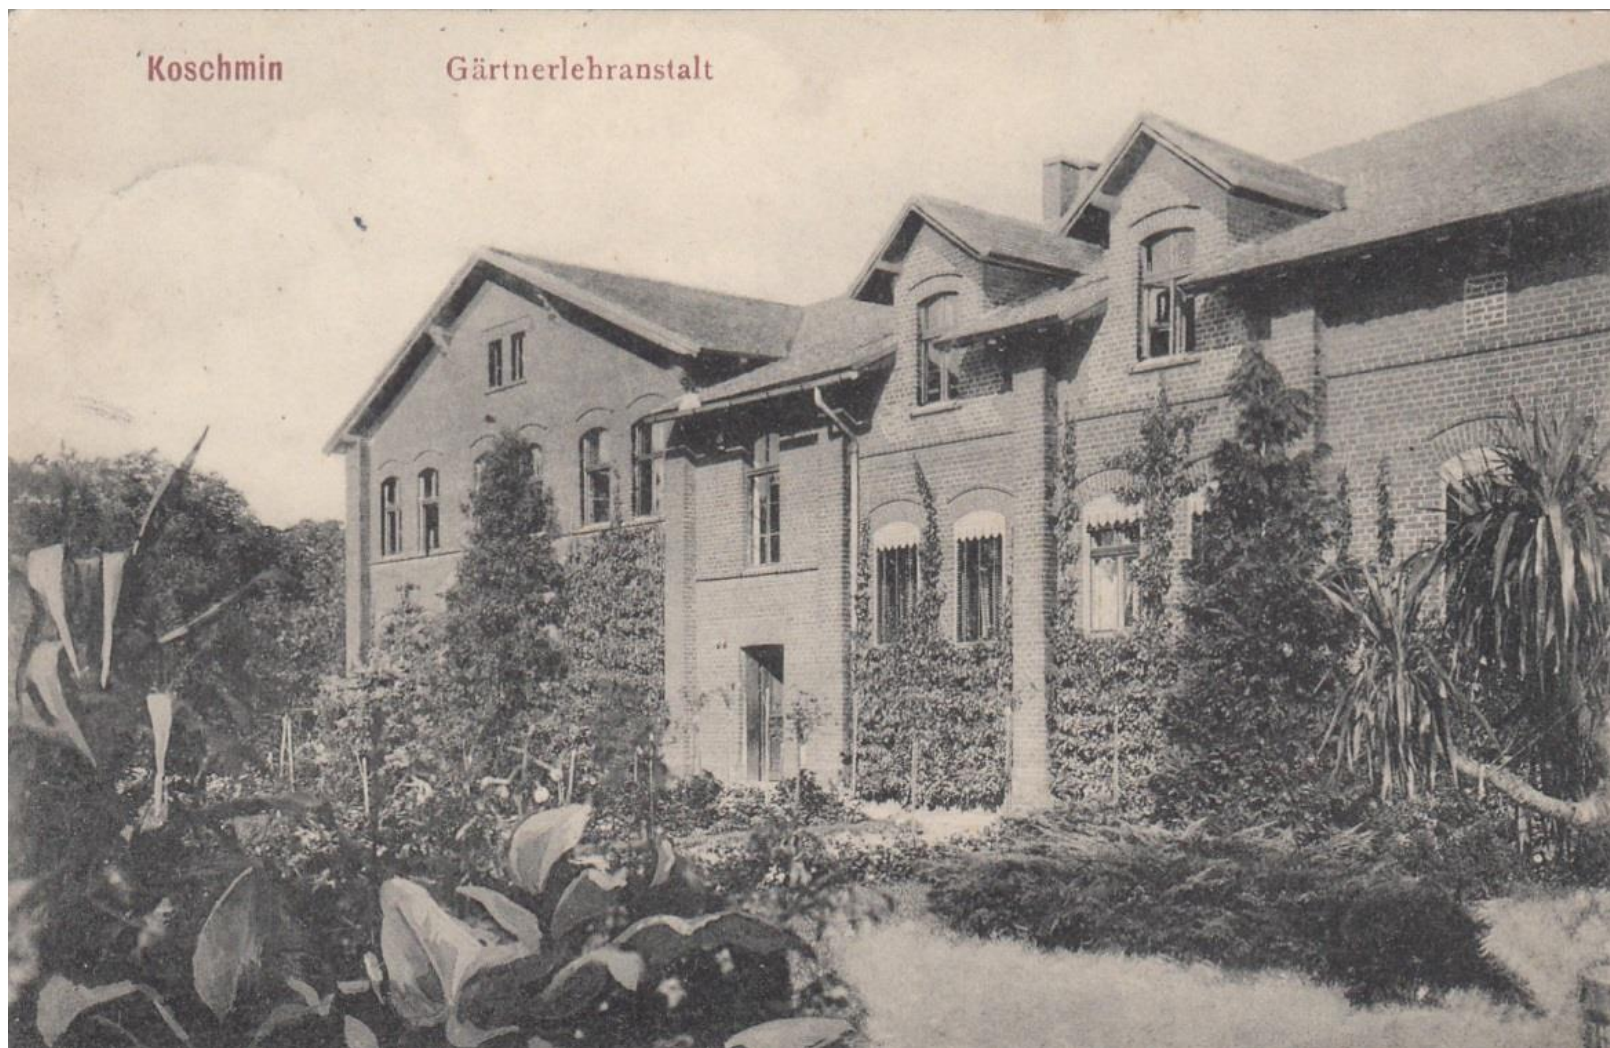
Rys.1. Pierwotna elewacja budynku internatu ZSP im. Józefa Marcińca w Koźminie Wielkopolskim, ul. Strzelecka 2
